LEKKASJER

fra gamle og slitte avløpsrør...

BTS Rørfornyning

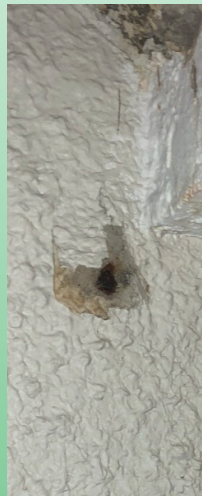
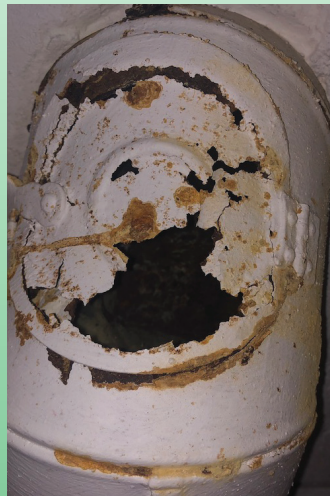
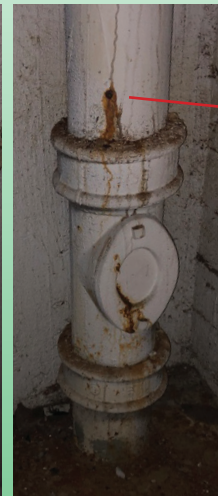
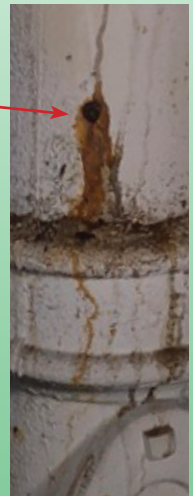
Synlige skader

Fuktutslag i vegger, rustvann som setter spor på rørene og rustvorter eller sprekker i rørene er indikatorer på at noe er galt og tiltak bør iverksettes før større skader oppstår. På bildene her er rørene malt og sporene vil være mer tydelige enn på umalte rør.

Klumper eller rustvorter utvendig er et tegn på at det er gjennomrusting i røret og små mengder rustfarget vann kommer ut gjennom rørveggen. Selv om det er et mindre område som er synlig kan området som er skadet være større inne i røret og være usynlig fra utsiden, da med fare for større lekkasje som medfører store rehabiliteringskostnader.

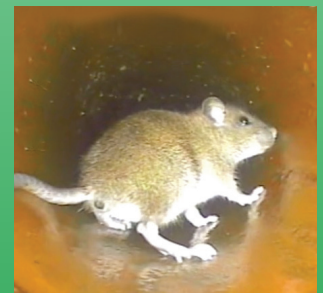
Inne i avløpsrørene.....

Vi filmer selv og mottar filmer fra mange kilometer avløpsledninger i løpet av ett år. Filmene er et viktig hjelpemiddel i å vurdere og fastslå rørenes tilstand før og etter rørfornyng. Noen av kuriositetene man kan finne i rørene er vist her. Det er forøvrig ikke unormalt å finne rotter i rørene i bynære områder.
